## ◀ 画像ページの見かた ▶

第1章 頭部 A) 頭部CT

10 脳腫瘍 (ドレナージ)

46 正常画像と並べてわかる 救急画像 改訂版

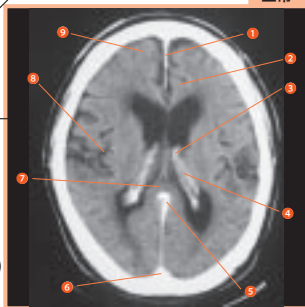
正常

| ① 大脳鎌 (falx cerebri) | ⑥ 上矢状洞 (superior sagittal sinus) |
| ② 帯状回 (cingulate gyrus) | ⑦ 脳梁膨大部 (corpus callosum splenium) |
| ③ 側脳室体部 (body of lateral ventricle) | ⑧ シルビウス裂 (sylvian fissure) |
| ④ 脈絡叢 (choroid plexus) | ⑨ 上前頭回 (superior frontal gyrus) |
| ⑤ ガレン大脳静脈 (great cerebral vein of Galen) | |
